**"Por medio del cual se da apertura a una investigación administrativa de carácter ambiental, y se dictan otras disposiciones"**

#### "(...) VISITA DE INSPECCIÓN OCULAR

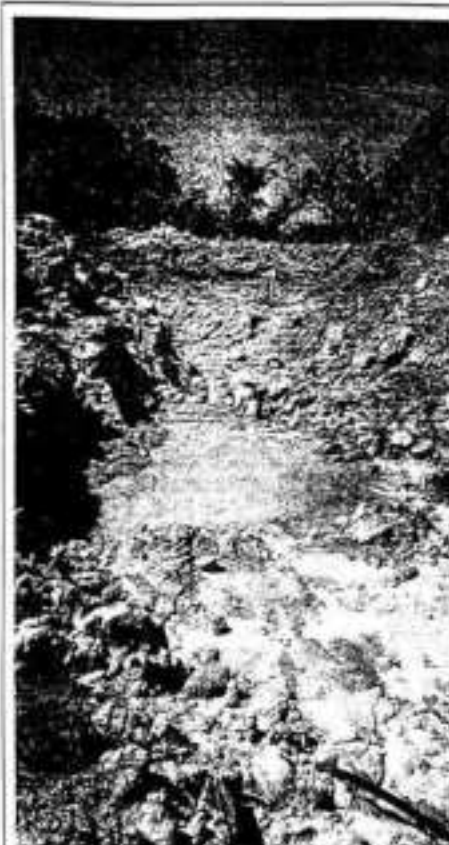
Imagen 5 empozamiento de aguas  
Fuente: autores 2025

se pudo evidenciar que sobre el área de interés se encuentra empozamiento de aguas

presuntamente por el alto nivel freático que se encuentra el punto, durante el recorrido se observó una manguera que presuntamente es destinada a evacuar las aguas estancadas hacia terrenos más bajos, en el lugar no se observaron motobombas o herramientas destinada a este proceso.

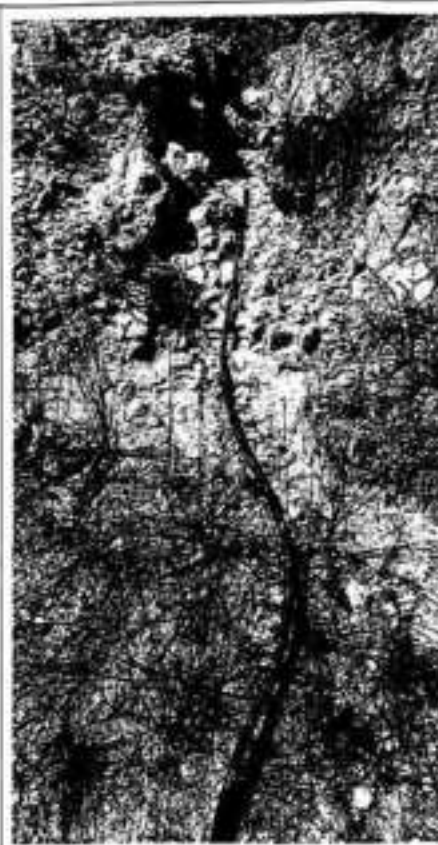
Imagen 6 manguera 1/2"  
Fuente: autores 2025

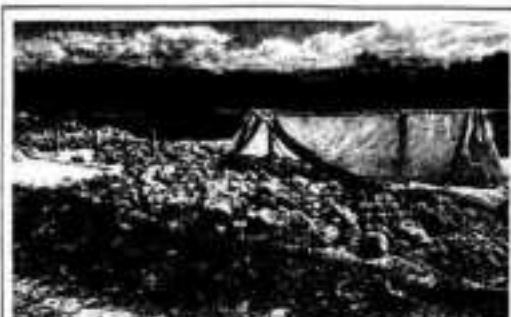
Imagen 7: área de secado  
Fuente: autores 2025

Contigua al frente de explotación se encuentra el área de secado del material extraído el cual consta de una carpa plástica sostenida por estructura en madera, es de anotar que durante la diligencia se encontró material en proceso de secado.

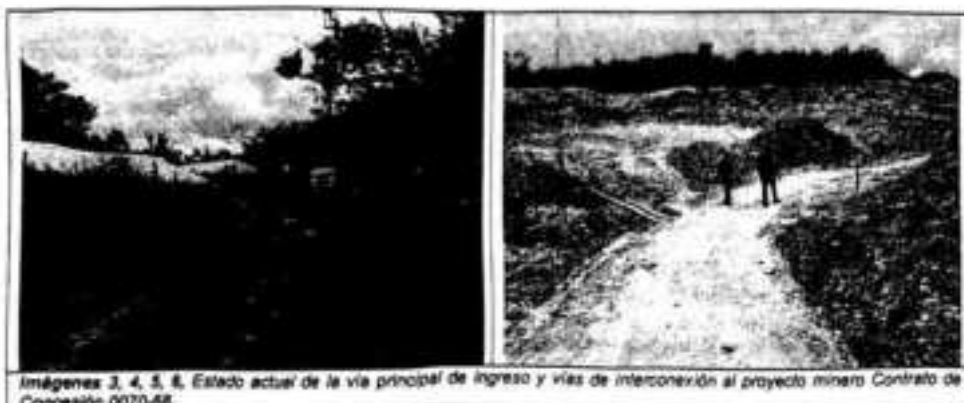
El proyecto minero cuenta con una vía carreteable principal de acceso y de ingreso a los diferentes frentes de explotación del área de explotación de un depósito de Caolín, correspondiente a la Licencia de Explotación 0070-68, otorgada por INGEOMINAS, partiendo desde el municipio de Oiba, hasta llegar a la vereda Barroblanco, sitio donde se desarrolla el proyecto minero, y de igual manera cuenta con vías internas y/o de interconexión entre los frentes de explotación e invernaderos y/o patios de acopio de Caolín, evidenciando que se encuentra en condiciones aptas para el tránsito de vehículos involucrados en el transporte del mineral extraído, a lo que informó el señor Norberto Fonseca Saavedra, informó que periódicamente en conjunto con la Alcaldía de Oiba, se llevan a cabo mantenimientos a la vía principal del proyecto minero.

Imágenes 3, 4, 5, 6. Estado actual de la vía principal de ingreso y vías de interconexión al proyecto minero Contrato de Concesión 0070-68.

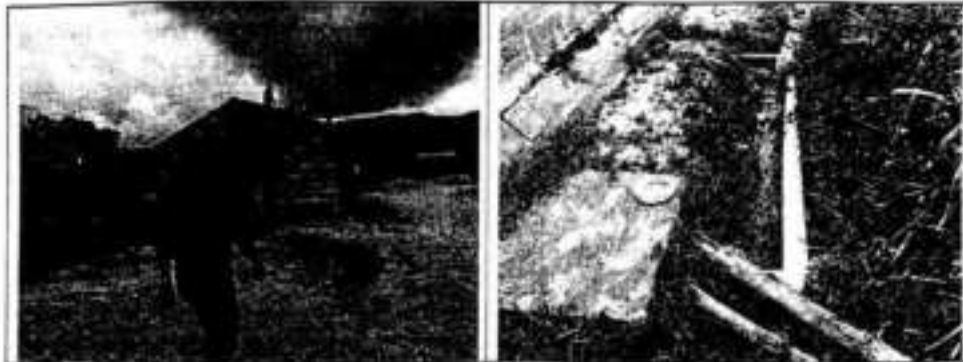
Imágenes 11 y 12. Vivienda deshabitada correspondiente al frente de explotación denominado Emilse Pico Corredor, dentro del proyecto minero Contrato de Concesión 0070-68.

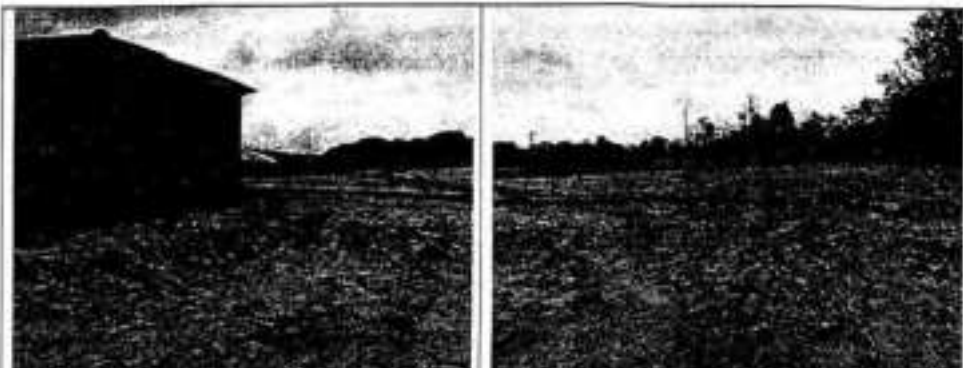
Se evidenció que, en este frente de trabajo, cerca de la vivienda deshabitada, se están realizando trabajos de acondicionamiento del terreno para la construcción de nuevos invernaderos destinados al secado de caolín. Se recomienda evitar cualquier vertido directo o sin tratamiento previo de las aguas residuales derivadas de la actividad de extracción de caolín.

Imágenes 15 y 16 corriente de agua (se desconoce si es permanente o intermitente), corriente al frente de explotación denominado Emilse Pico Corredor, dentro del proyecto minero del Contrato de Concesión 0070-68.

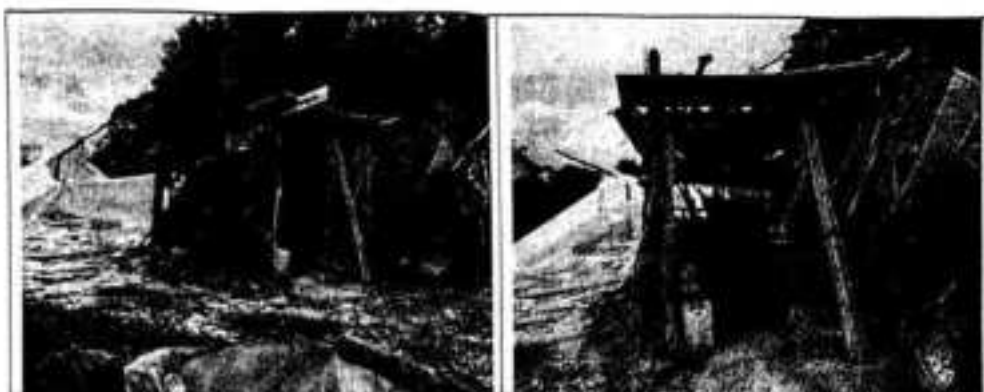
Imágenes 25 y 26. caseta construida en guadua y cubierta con plástico, la cual funciona como campamento del frente de explotación denominado Anderson García, dentro del proyecto minero Contrato de Concesión 0070-68.

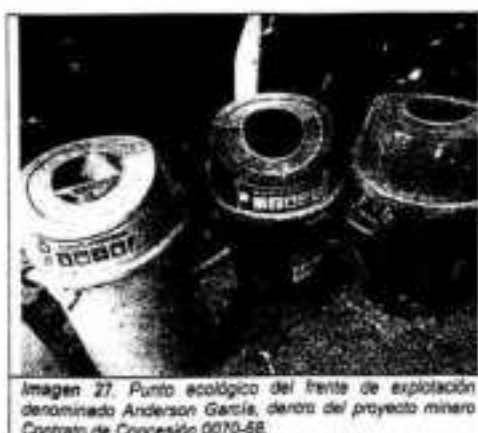
Se evidenció que este frente de trabajo, cuenta con punto ecológico para depositar los residuos sólidos allí generados con la actividad minera, haciendo énfasis en que los recipientes del punto ecológico están condicionados al nuevo código de colores para la separación de residuos sólidos en la fuente (artículo 4 de la Resolución 2184 de fecha 26 de diciembre de 2019, emanada por el Ministerio de Ambiente y Desarrollo Sostenible).

Imagen 27. Punto ecológico del frente de explotación denominado Anderson García, dentro del proyecto minero Contrato de Concesión 0070-68.

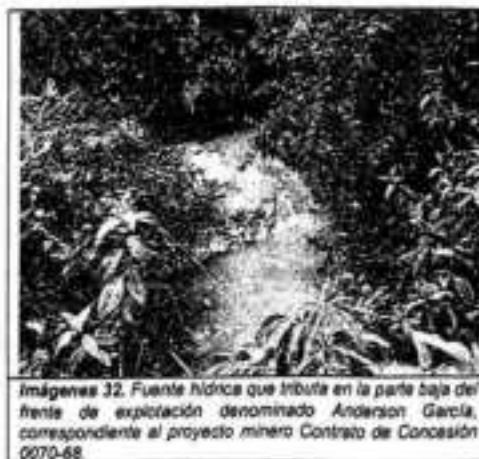
Se evidenció que en la parte baja del actual frente de extracción de caolín y área de secado del mineral del frente de explotación denominado Anderson García, tributa una fuente hídrica, motivo por el cual, se recomendó mantener siempre el sistema de tratamiento y/o sedimentador para las aguas que entren en contacto con el mineral caolín, en óptimo funcionamiento.

Fuente: Visita técnica

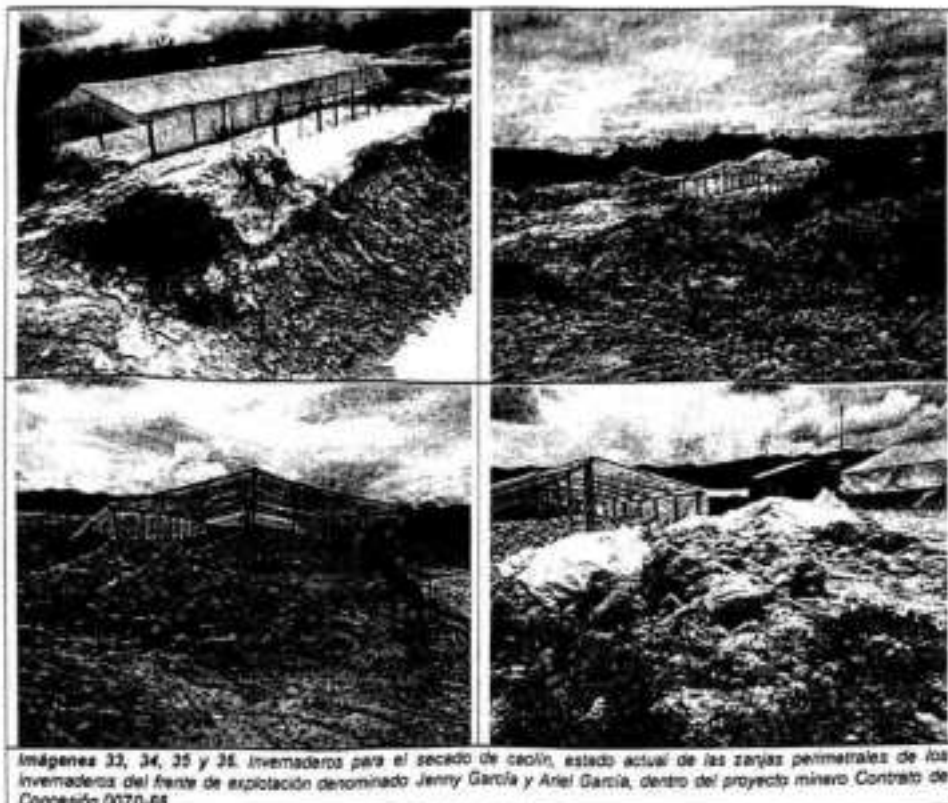
que no hay operatividad minera, se observaron invernaderos con acopio de Caolín, empleados para el secado del mineral, observando que dichos invernaderos cuentan perimetralmente con zanjas en tierra, para manejo de aguas lluvias y/o escorrentías, sin embargo, dichas zanjas se hallan revestidas en algunos tramos de pastos y gramíneas propias de la región, por lo tanto, se recomienda realizar el debido mantenimiento.

Imágenes 33, 34, 35 y 36. Invernaderos para el secado de caolín, estado actual de las zanjas perimetrales de los invernaderos del frente de explotación denominado Jenny García y Ariel García, dentro del proyecto minero Contrato de Concesión 0070-68.

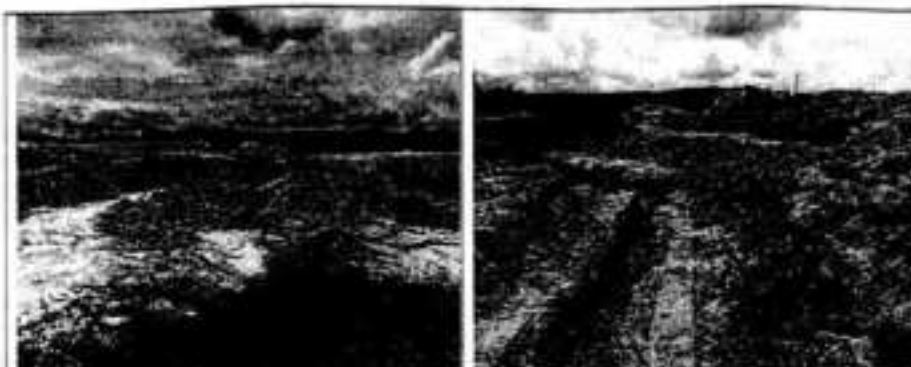
Imágenes 37 y 38. estado actual del frente de explotación denominado Jenny García y Ariel García, dentro del proyecto minero Contrato de Concesión 0070-68.

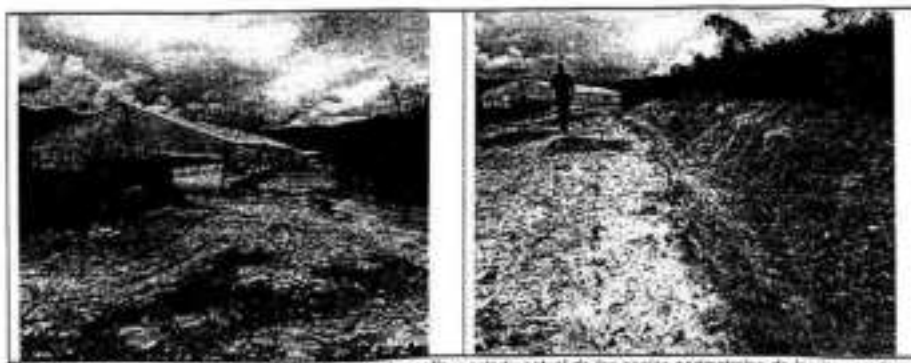
De igual manera se evidenció material estéril de caolín cubierto con plástico, para luego ser dispuesto en la recuperación y/o restauración de aquellas áreas de explotación minera culminadas.

Imágenes 39 y 40. invernaderos para el secado de caolín y estado actual de las zanjas perimetrales de los invernaderos del frente de explotación denominado Johana García, dentro del proyecto minero Contrato de Concesión 0070-68.

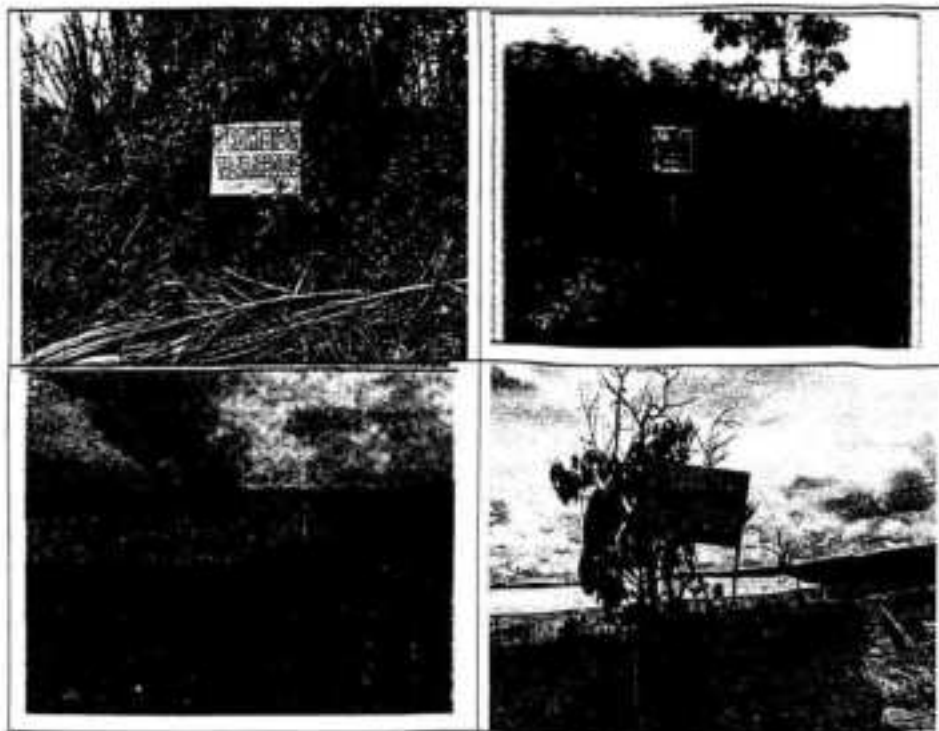
- No pase sin autorización.
- Salida de volquetas.
- Peligro cuneta.
- Patio de acopio.
- Entrada y salida de volquetas.
- La naturaleza es vida (cuidémosla).
- Prohibido ingreso de menores de edad.
- Peligro zona minera.
- Prohibido cazar.
- Campamento.
- Esta mina es nuestra, cuidémosla.
- Peligro cuneta y zona lisa.
- Precaución: prohibida la entrada a particulares.
- Prohibida la pesca y la cacería.
- Uso obligatorio de implementos de seguridad.
- Prohibido talar árboles.

De igual manera se recomienda realizar la restauración y/o reposición de la señalización minera y ambiental que se encuentra deteriorada, con el fin de garantizar su correcta visibilidad y funcionalidad.

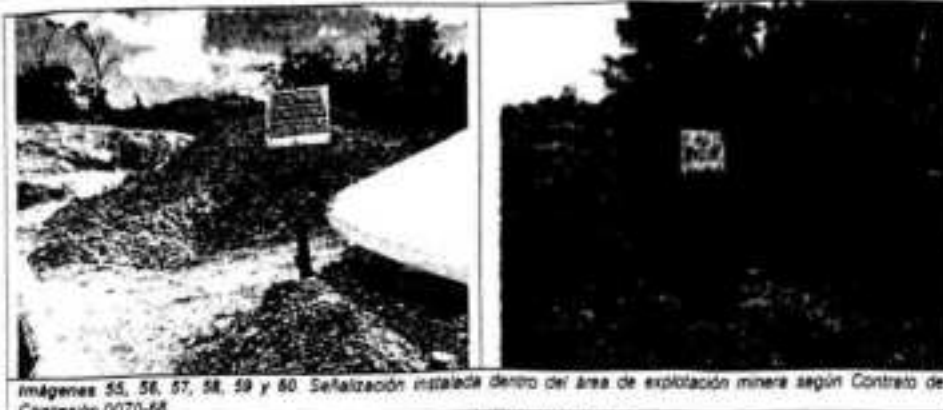
Imágenes 55, 56, 57, 58, 59 y 60. Señalización instalada dentro del área de explotación minera según Contrato de Concesión 0070-68.

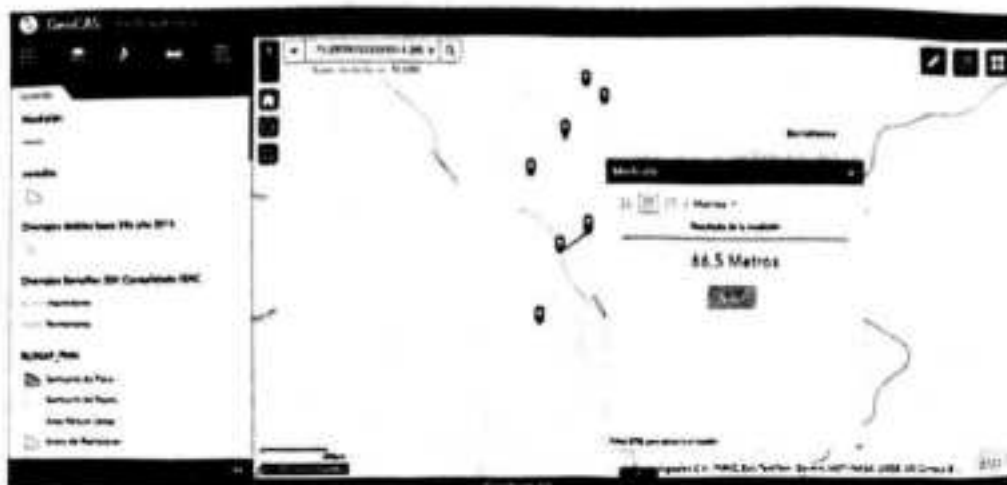
Imagen 68 y 69. Verificación de distancia franjas forestales.  
Fuente: SIG-CAS 2025
