SUBDIRECCIÓN DE AUTORIDAD AMBIENTAL  
AUTO SAA.1851.2025 - 11-09-2025 09:46

“Por medio del cual se da apertura a una investigación administrativa de carácter ambiental, se levanta una medida de suspensión de actividades impuesta mediante Resolución 229 del 15 de julio de 2025 y se imponen unas medidas preventivas y se dictan otras disposiciones”

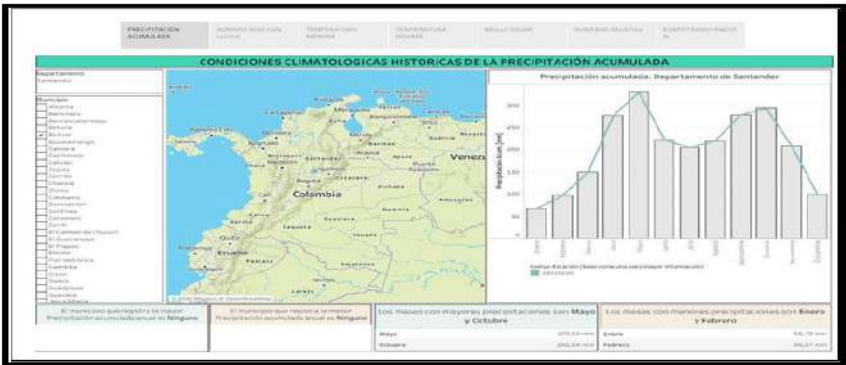
Imagen 4. Histórico precipitación mensual Municipios de Vélez y Bolívar

De acuerdo con lo anterior, mayo es el mes con mayor cantidad de lluvia alcanzando históricamente los mayores volúmenes al Oeste de Santander sobre Mares, Vélez, y Comunera, con cantidades entre 200 a 400 milímetros de lluvia, de allí que para el día 19 de mayo de 2025, fecha en que se realizó la visita por la autoridad ambiental, se identificó una masa de agua lluvia, que, en el marco de la visita fue erróneamente descrita como cauce o corriente de agua permanente.
