**SUBDIRECCION DE AUTORIDAD AMBIENTAL**  
**AUTO SAA No SAA.807.2025 - 08-05-2025**

**"Por medio del cual se da apertura a una investigación administrativa de carácter ambiental, y se dictan otras disposiciones"**

**CONCEPTO TÉCNICO SAA. 1770.2024 DEL 12 DE NOVIEMBRE DE 2024.**

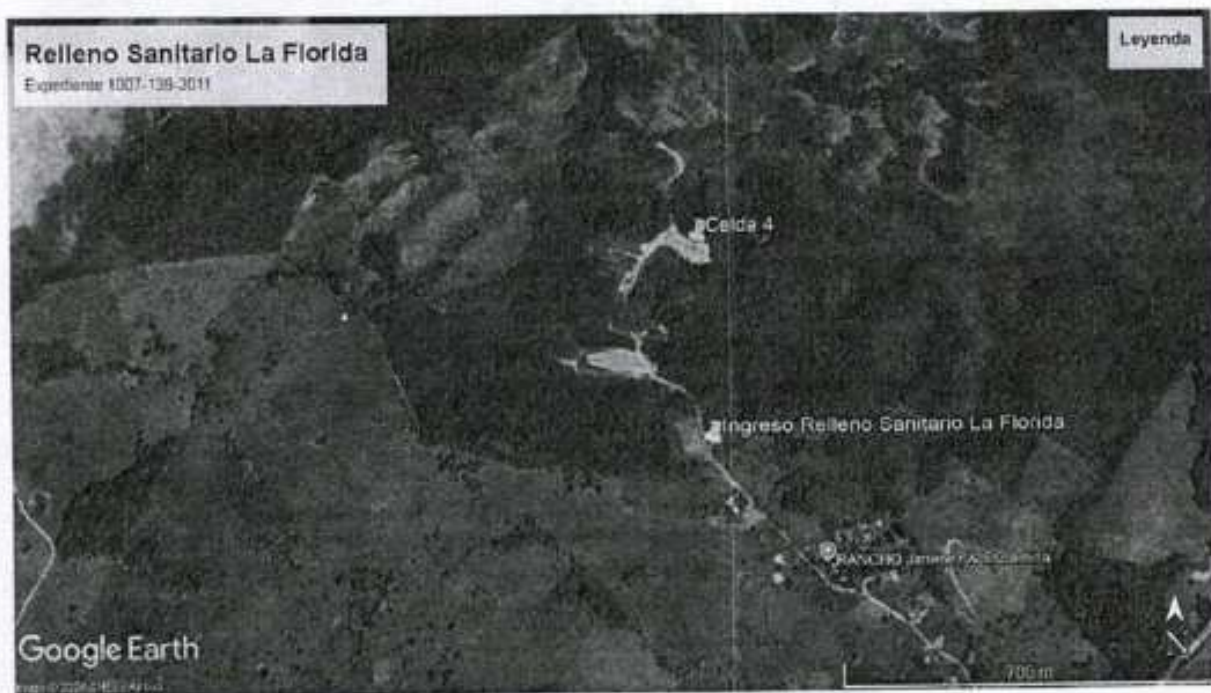
Para acceder al relleno sanitario la Florida, se toma la vía que del municipio de Cimitarra conduce al corregimiento Puerto Araujo, en un recorrido de aproximadamente siete mil trescientos (7300) metros hasta llegar al sitio denominado "El Cruce de Santa Rosa", de ahí se toma a mano izquierda en un trayecto de aproximadamente mil seiscientos (1600) metros para tomar a mano derecha en un recorrido de novecientos (900) metros aproximadamente hasta llegar al portón de ingreso al Relleno Sanitario ubicado bajo las coordenadas geográficas Latitud: 6.369155° Longitud: -73.992170°.

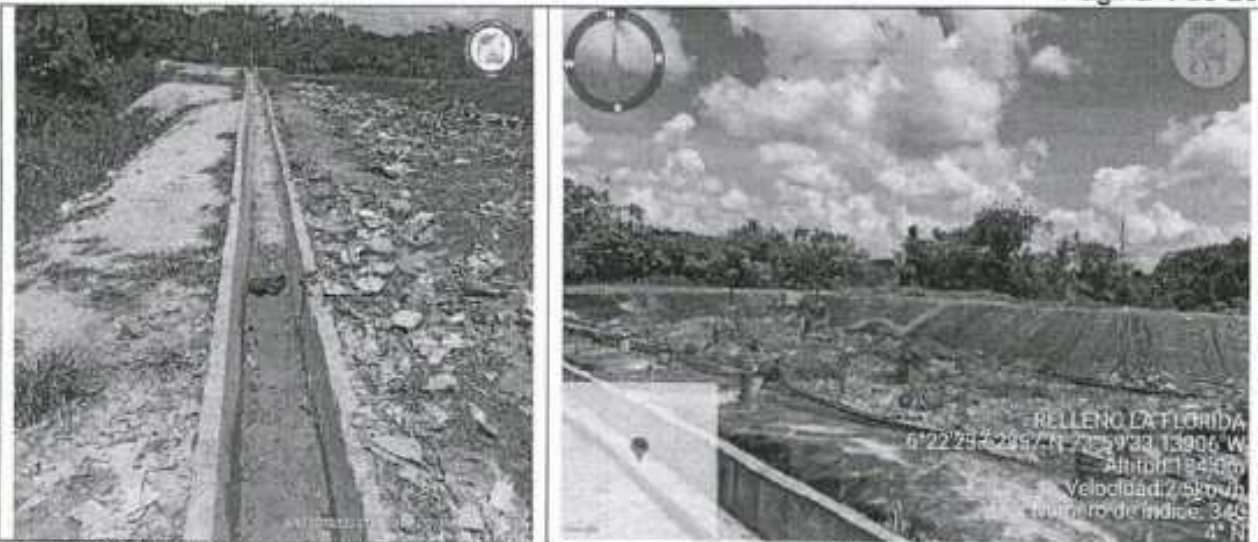
**Fotografía 1 y 2. Canal perimetral para la celda 4 del relleno sanitario La Florida.**

Para iniciar con la visita de inspección ocular se desplazó hasta la Celda 4, que se encuentra en operación, allí se pudo evidenciar que se realizó mantenimiento a los canales perimetrales a los costados Norte, Sur y Este, construidas en concreto, sin embargo, no se evidencio drenaje por donde escurren las aguas lluvias para evitar el contacto con los residuos y evitar la generación de mayor caudal de lixiviado.

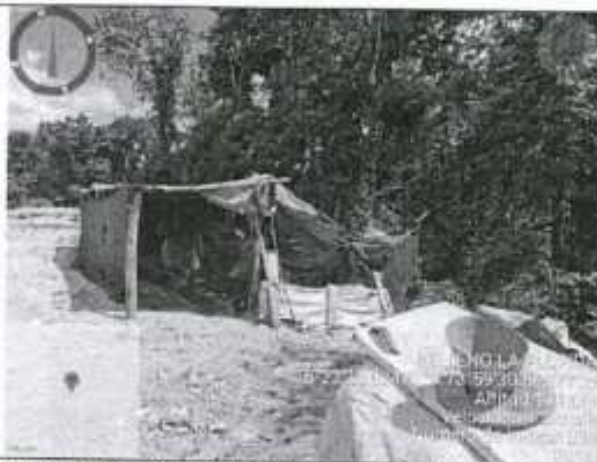
**Fotografía 3. Estructuras utilizadas para el almacenamiento de residuos.**

Al costado sur de la celda 4, se encontraron estructuras temporales construidas en madera y telas plásticas, las cuales son utilizadas para el almacenamiento de envases plásticos y demás residuos reutilizables, según lo manifestado la señora Maquiud, en la celda que se encuentra en operación se realiza la separación de dichos residuos por parte de personas del sector.

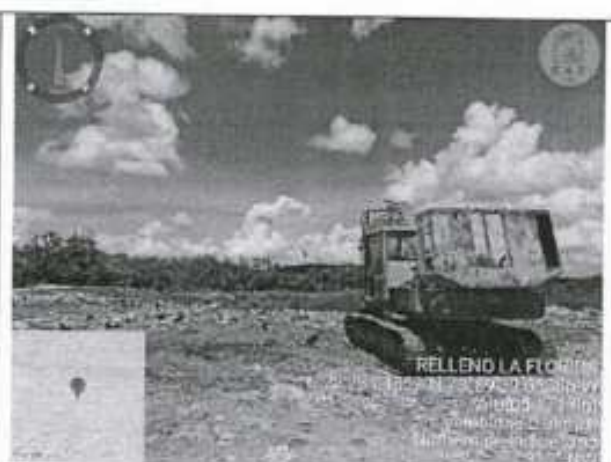
**Fotografía 4. Maquinaria utilizada para la compactación de residuos de la celda 4.**

En la celda de operación se pudo observar maquinaria amarilla tipo oruga, la cual es utilizada para la compactación y el cubrimiento de los residuos, sin embargo, existen un área de aproximadamente 150 metros cuadrados que aún no se contaba con cubrimiento adecuado, además de que se observaron residuos dispersos por todo el sector.

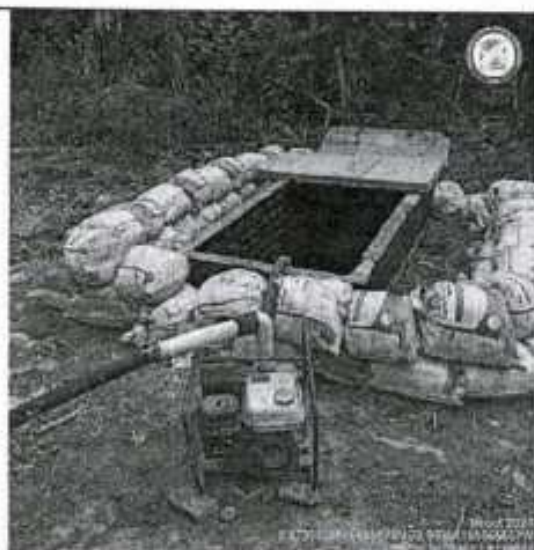
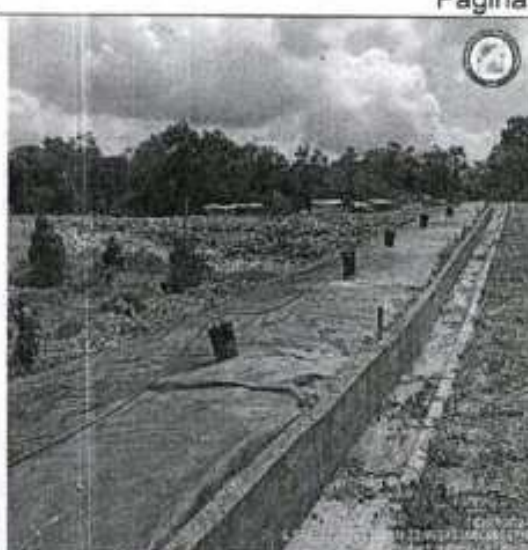
**Fotografía 5 y 6. Pozo séptico y sistema de aperción para el manejo de lixiviados.**

Continuando con el recorrido se desplazó hacia el sector donde se encuentra el denominado "pozo séptico" en el cual se encontró un tanque subterráneo para el almacenamiento de lixiviados, el cual cuenta con paredes en ladrillo para evitar que las aguas lluvias se infiltren, además se observó una motobomba que es utilizado para recircular el lixiviado sobre la celda 4. Según lo manifestado por el gerente de Aguas de Cimitarra, el pozo séptico recibe los lixiviados de la celda 2 y 4, y se desconoce el vertimiento final de la celda 1 y 3.

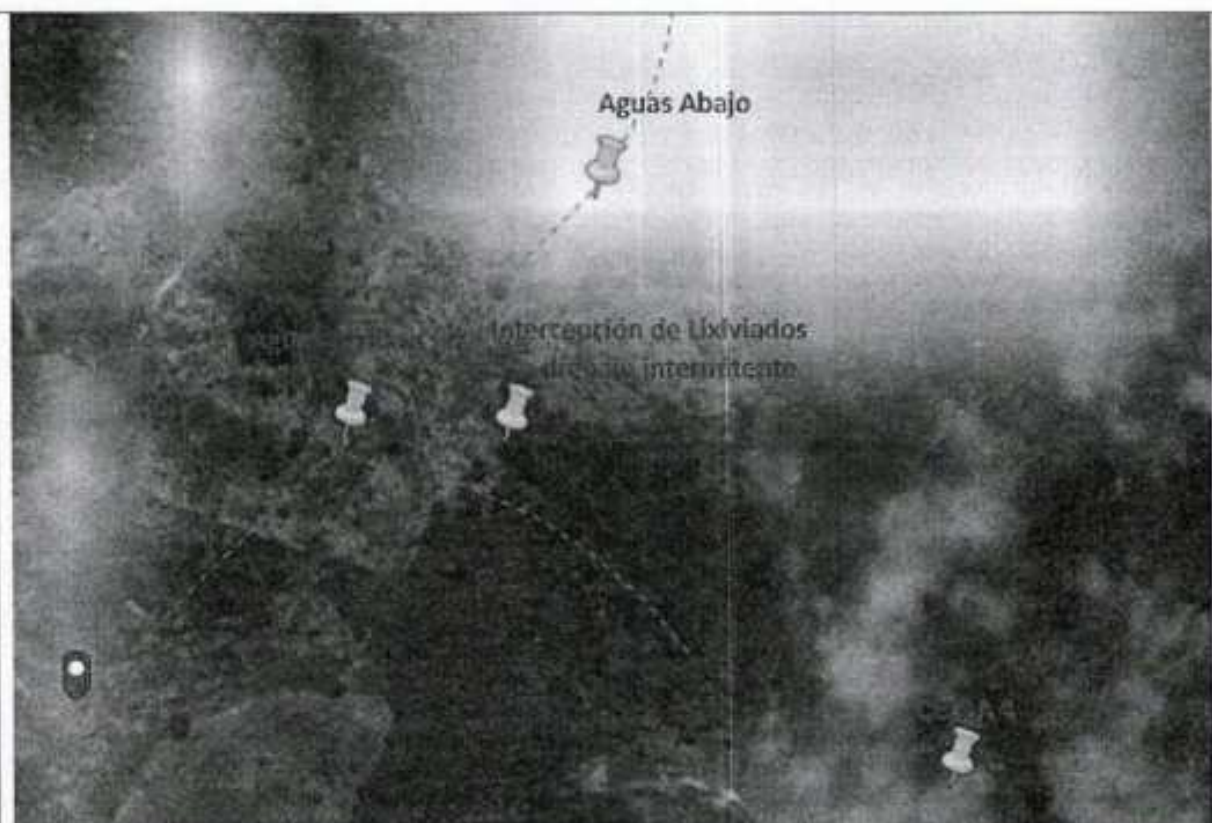
**Imagen 2. Ubicación geográfica de los diferentes puntos de interés.**

Continuando con la visita de inspección ocular se desplazó hacia la finca del señor Edison Francisco Balaguera Quintana denominada La Malagueña, donde se realizaron monitoreos físico químicos del agua por parte de Laboratorio de Aguas y Consultoría Ambiental SIGEMA S.A.S., en tres diferentes puntos de interés según lo requerido en la Resolución SAA.212.2024.

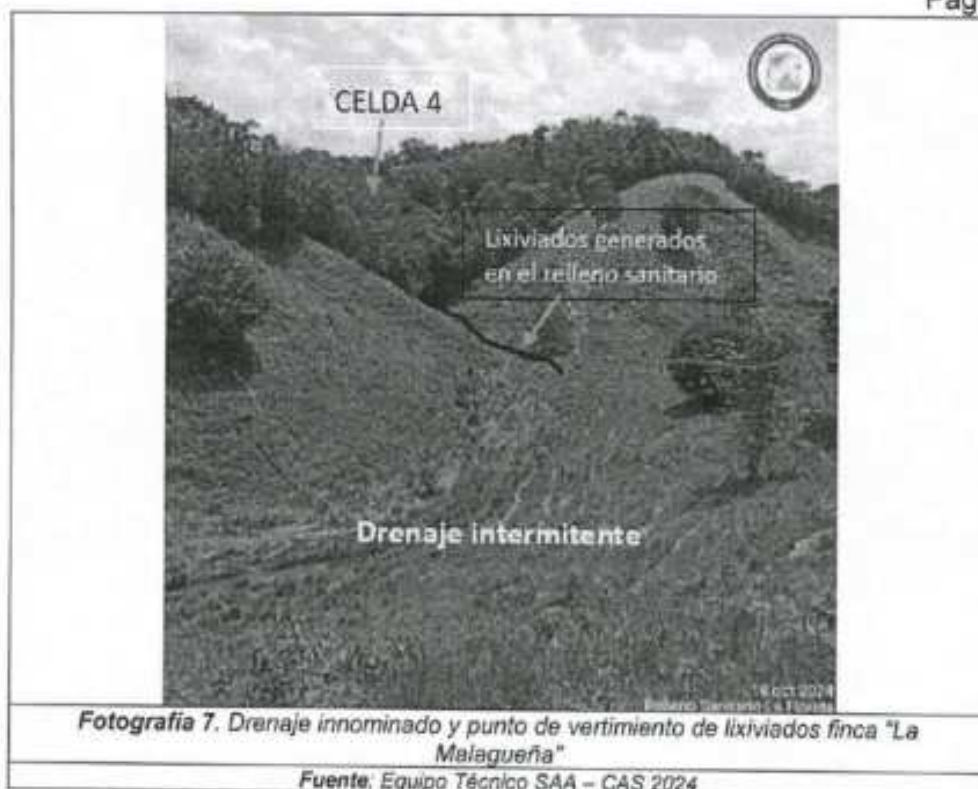
Fotografía 7. Drenaje innominado y punto de vertimiento de lixiviados finca "La Malagueña"

Donde se realizó verificación los puntos de muestreo, además se observó que a pesar de que la empresa Aguas de Cimitarra, realizó algunas adecuaciones en la piscina de almacenamiento de lixiviados el vertimiento continuo al suelo, generando un caudal y vertiendo directamente a un drenaje intermitente en las coordenadas geográficas Longitud: -73.995061 Latitud: 6.375322. En dicho sector se pueden percibir olores característicos de lixiviados, además del color café del líquido que emerge del predio de relleno sanitario.

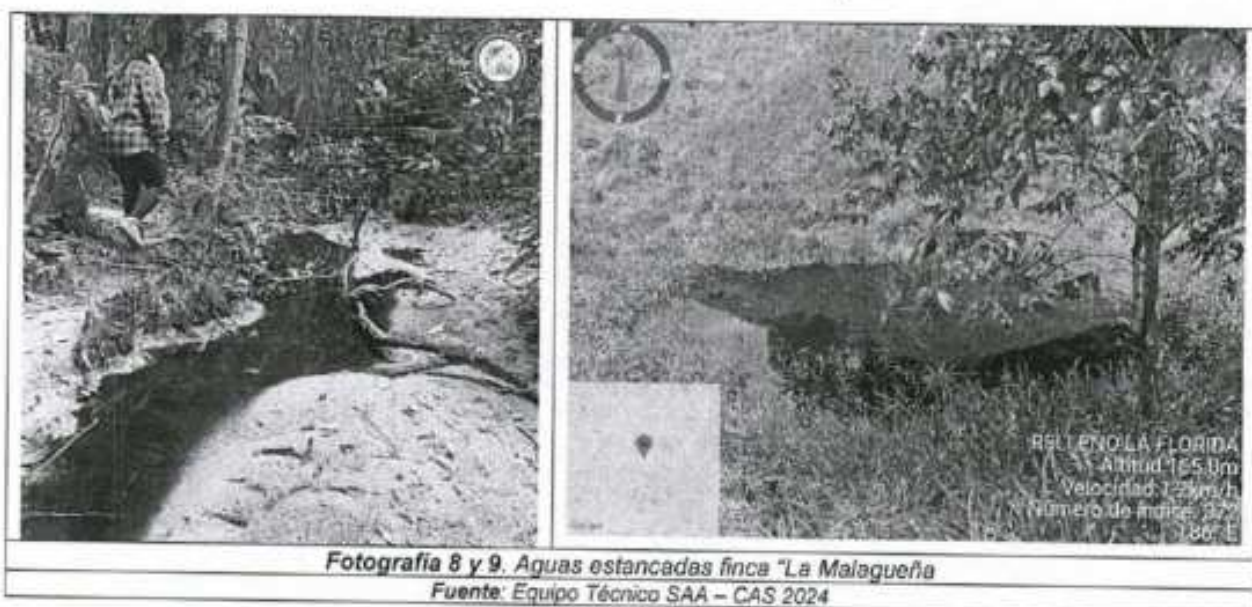
Fotografía 8 y 9. Aguas estancadas finca "La Malagueña"

Continuando con el recorrido se pudieron evidenciar diferentes puntos de almacenamiento de agua combinada con los lixiviados provenientes del relleno sanitario la Florida, además de lo anterior en dicho predio su uso principal es la ganadería, generando riesgo de intoxicación debido a las cargas contaminantes que pueden tener dichos líquidos.

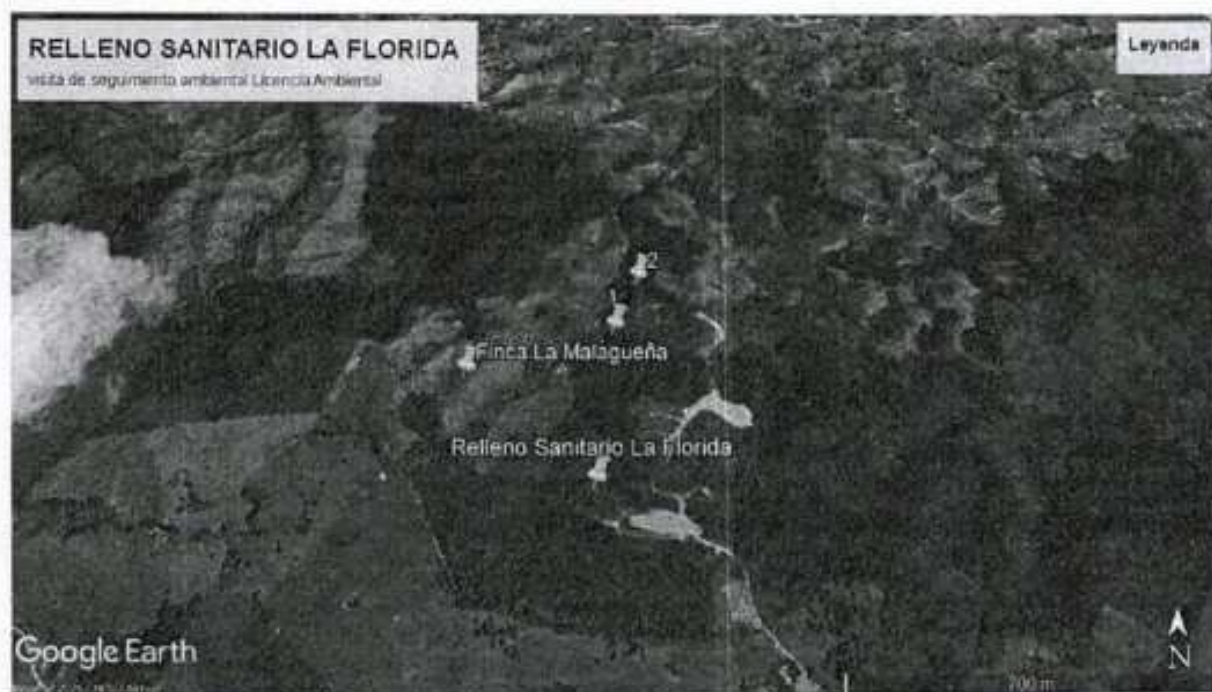
Para acceder al sitio de interés, se toma la vía que del municipio de Cimitarra conduce al corregimiento Puerto Araujo, en un recorrido de aproximadamente siete mil trescientos (7300) metros hasta llegar al sitio denominado "El Cruce de Santa Rosa", de ahí se toma a mano izquierda en un trayecto de aproximadamente mil seiscientos (1600) metros para tomar a mano derecha en un recorrido de novecientos (900) metros aproximadamente hasta llegar al portón de ingreso al Relleno Sanitario ubicado bajo las coordenadas geográficas Latitud: 6.368958° Longitud: -73.992059°.

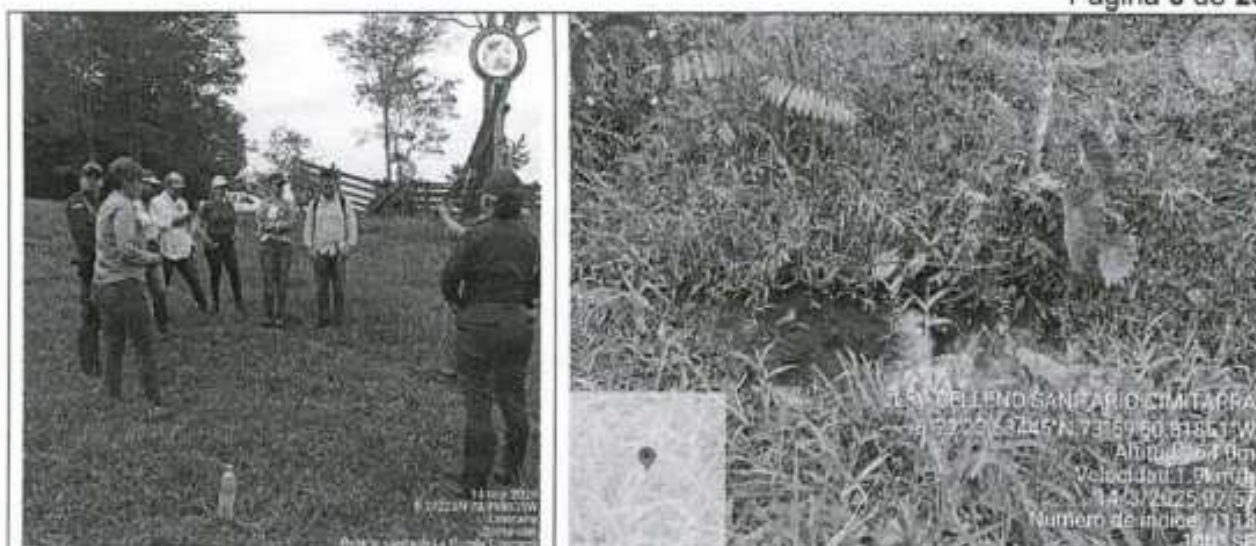
**Fotografía 1 y 2. Recorrido de inspección ocular por caño innominado intermitente del sector norte del relleno sanitario La Florida.**

El recorrido inició desde el costado nororiental del predio del relleno sanitario, siguiendo una cañada con un caudal de agua de aproximadamente 0,2 L/seg, hasta llegar al punto de interés localizado en las coordenadas geográficas Longitud: -73.994722° Latitud: 6.375140°. Este punto está siendo objeto de monitoreo y seguimiento por parte de la autoridad ambiental.

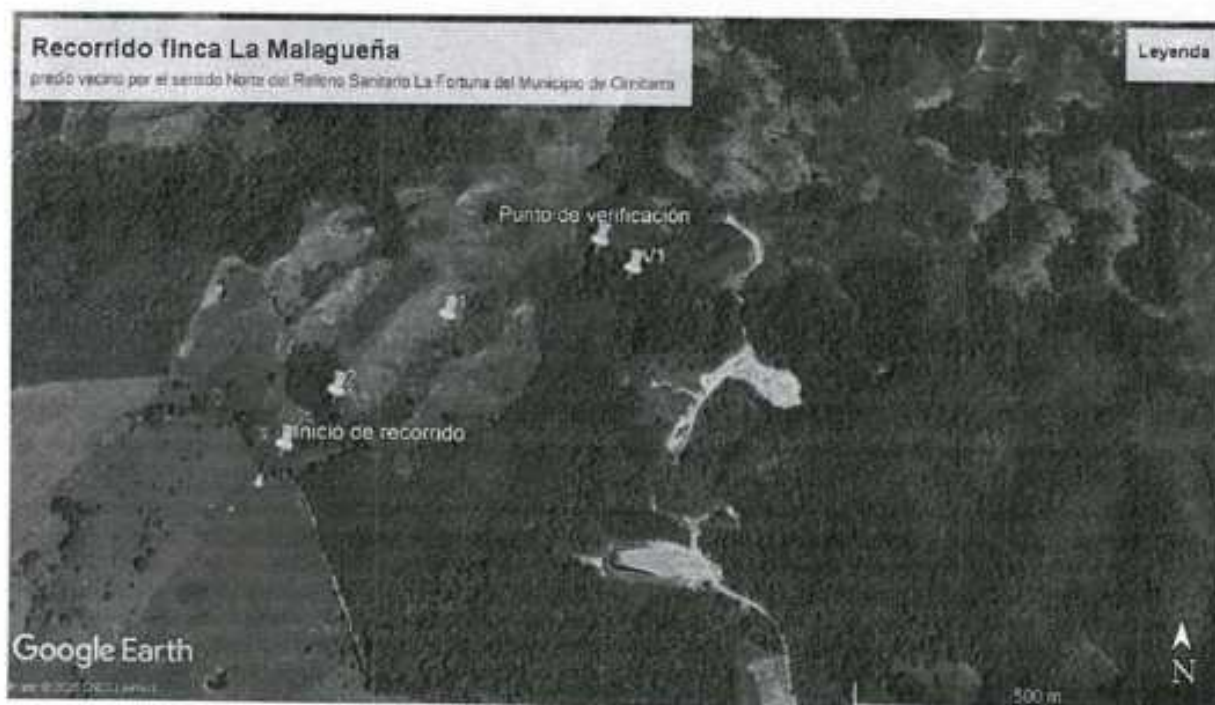
*Durante el recorrido en el sector norte del predio del relleno sanitario La Florida del municipio de Cimitarra se tomaron diferentes coordenadas evidenciando lo siguiente:*

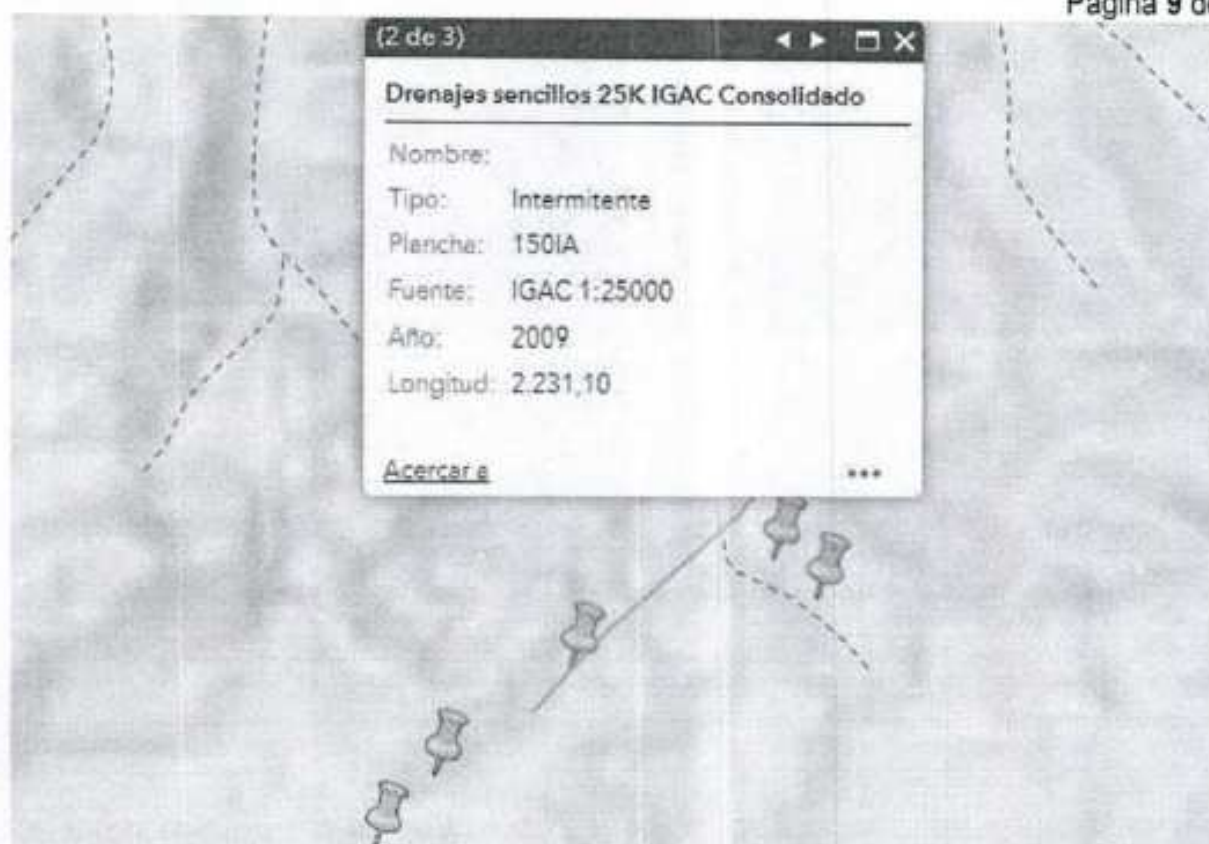
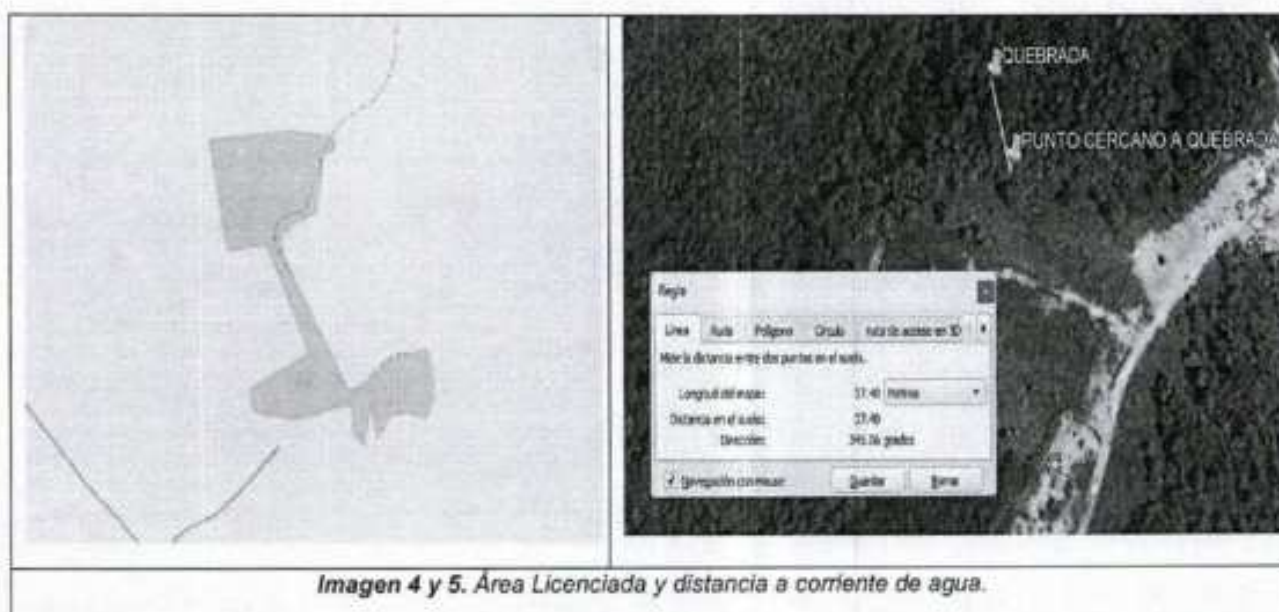
**Imagen 4 y 5. Área Licenciada y distancia a corriente de agua.**

De acuerdo a lo anterior, se evidenciaron corrientes de agua de flujo continuo y/o drenajes intermitentes a una distancia de 40 metros del polígono otorgado, así mismo, según lo registrado en la Plataforma SIG-CAS

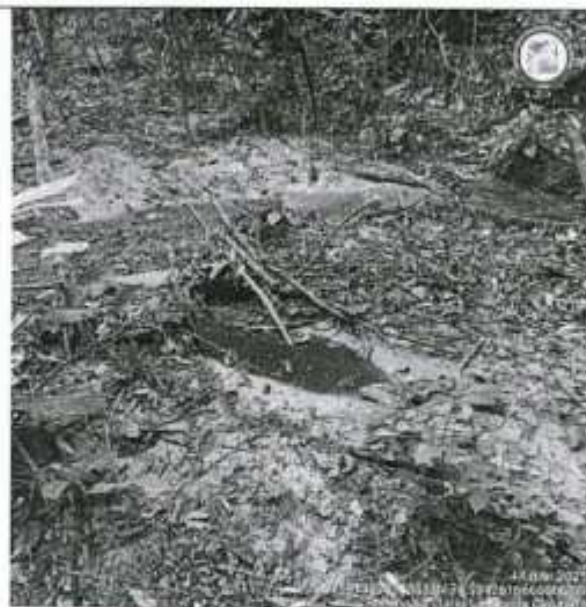
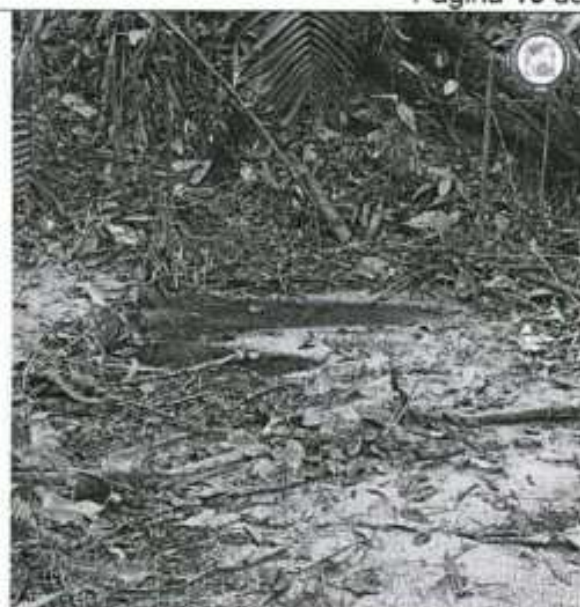
*Fotografía 3 y 4. Vestigios de líquidos empozados con características propias de lixiviados por caño intermitente proveniente del relleno sanitario La Florida.*

Durante el recorrido en la finca La Malagueña, en las en las coordenadas geográficas Longitud: -73.995061 Latitud: 6.375322, se encontró un flujo de agua provenientes del predio La Florida, donde se encuentra el relleno sanitario, de coloración café claro, sin embargo, no se percibieron olores característicos de lixiviados.

No obstante, en lo expresado por la señora Angelica Ariza Barrera y la señora Yuraíd Maquid Vanegas, las precipitaciones que se dieron en los días previos a la visita de inspección ocular contribuyeron a que las aguas de escorrentía del predio La Florida arrasaran con los lixiviados generados por el relleno sanitario, encontrándose durante el recorrido con pocetas de agua las cuales contaban con coloración y características similares a lixiviados.

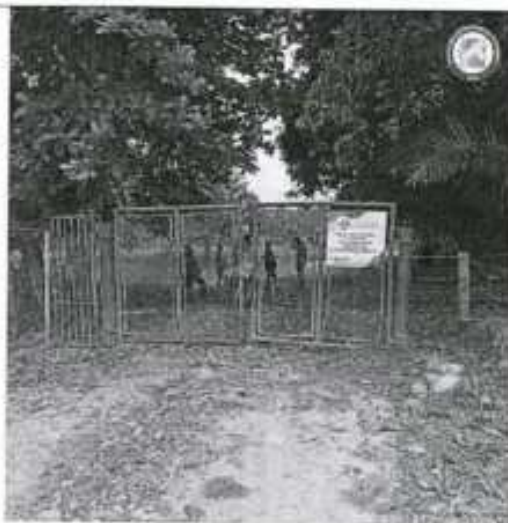
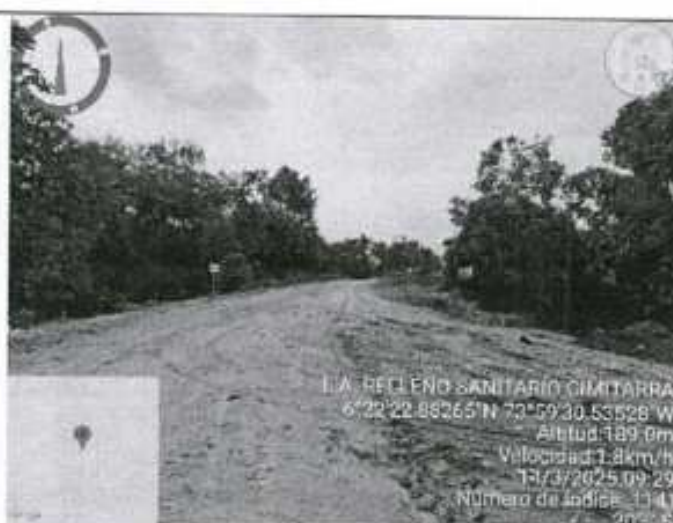
Continuando con el recorrido se desplazó hacia el predio del relleno sanitario donde se evidencio que realizaron mantenimiento a las vías de acceso a la celda cuatro (4), además de contar con avisos informativos durante el trayecto, cabe resaltar que para el ingreso del relleno sanitario se cuenta con portón metálico y malla eslabonada, además de cerradura con el fin de evitar el ingreso de personal no deseado.

*En el área de la celda cuatro (4), sitio de interés se pudieron evidenciar a la fecha de la visita de seguimiento ambiental, residuos sin cobertura, dentro de la celda.*

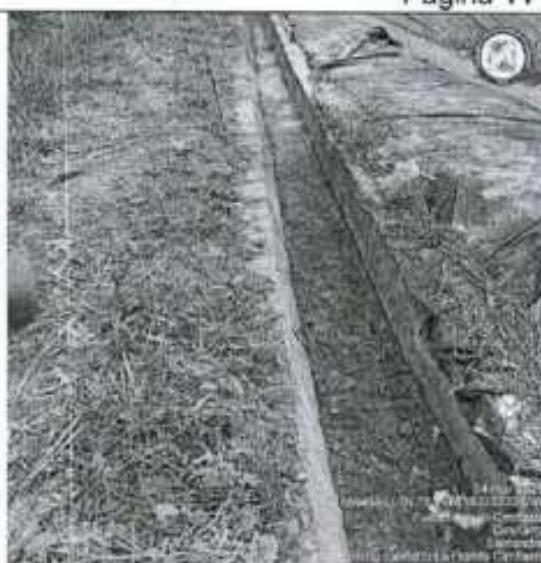
**Fotografía 8. Canal perimetral para la celda**

Por otra parte, se evidencio que se les ha hecho mantenimiento a los canales perimetrales de la celda encontrándose sin obstrucciones de residuos o sedimentos que impidan el paso de aguas de escorrentia.

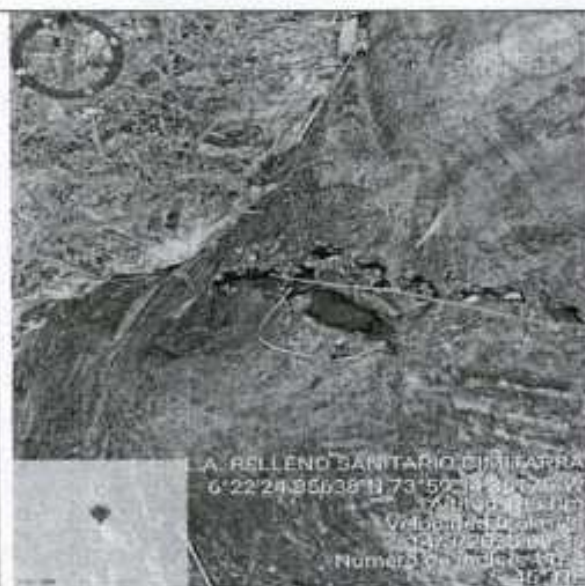
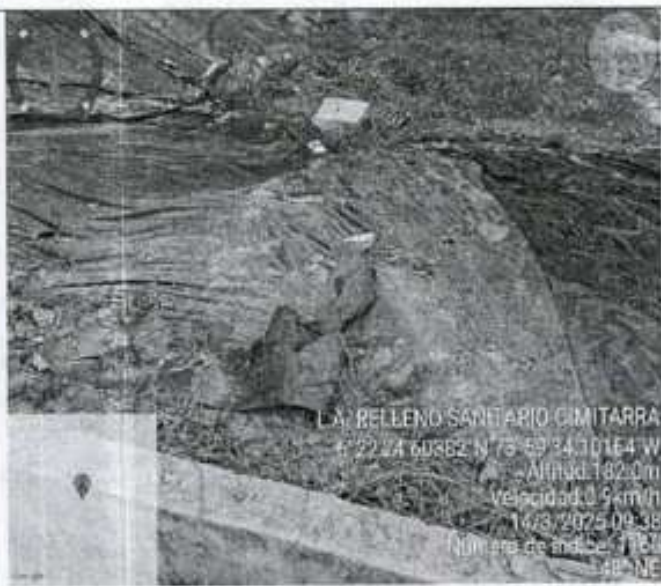
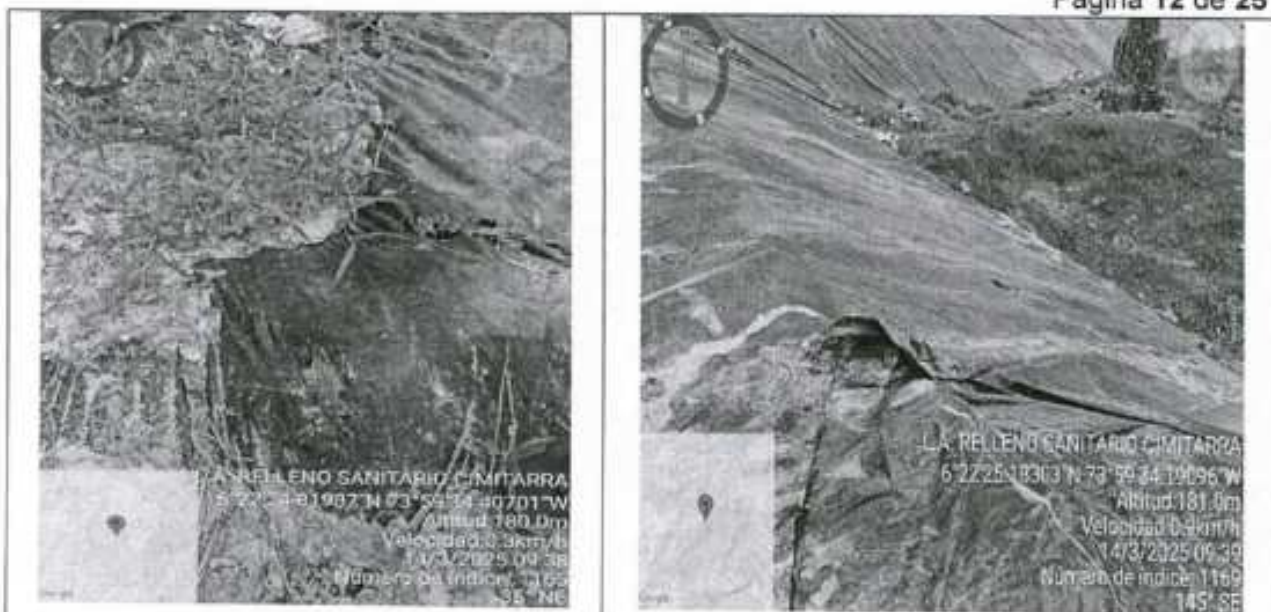
**Fotografía 9, 10, 11 y 12. Daños en la geomembrana de la celda cuatro (4) del relleno sanitario La Florida.**

Además de lo anterior, se realizó una inspección a la geomembrana de la celda cuatro (4). Esta geomembrana es crucial para evitar el contacto directo entre los residuos, lixiviados, el suelo y aguas subterráneas.

Durante la inspección, se encontraron roturas en diferentes puntos de la geomembrana, la zona norte actualmente cuenta con un plástico que no cumple con las características y funciones de la geomembrana, así mismo se pudo evidenciar no se encuentra termosellado, según declaraciones del gerente de Aguas de Cimitarra, se descubrió que los recicladores que anteriormente trabajaban en el relleno habían sustraído parte de la geomembrana del área norte de la celda.

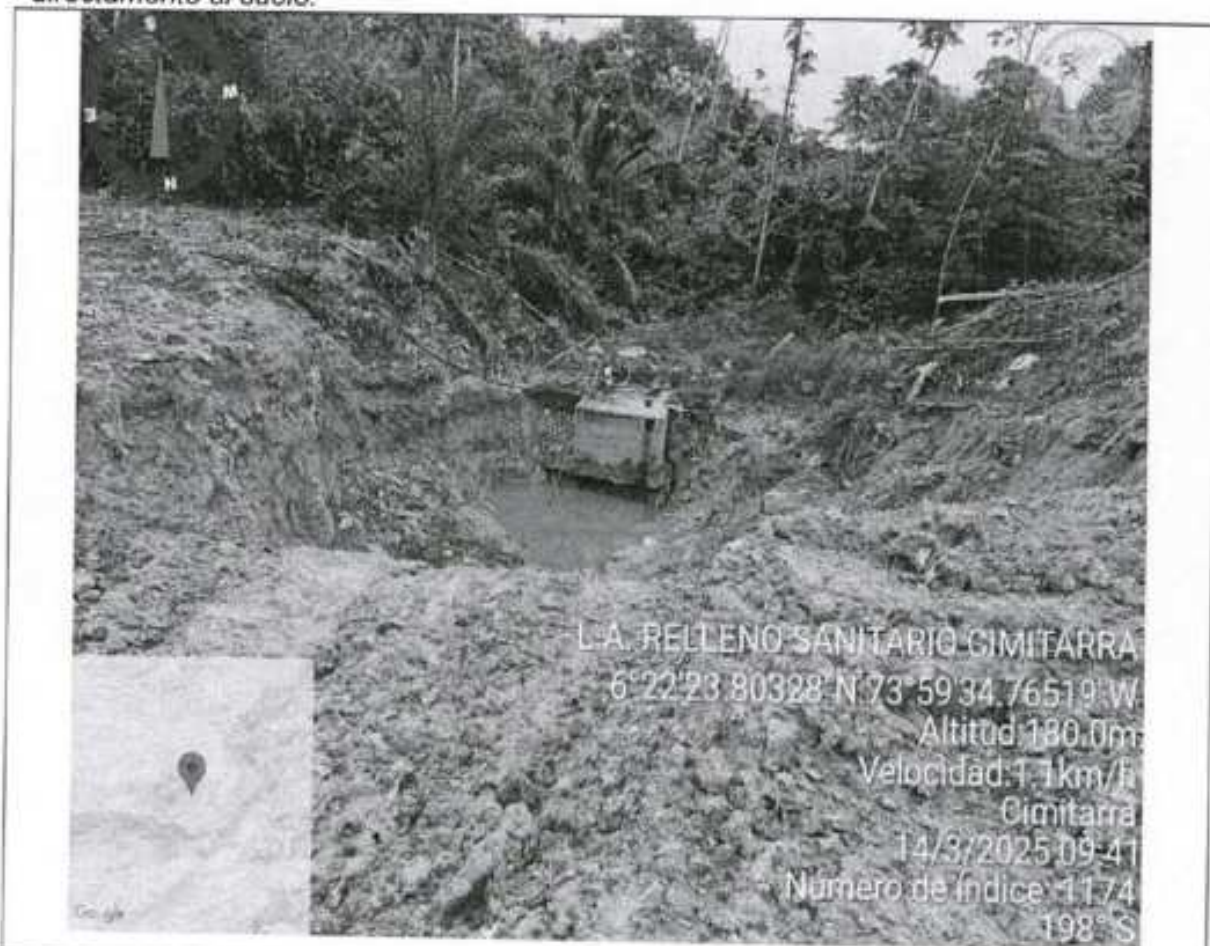
**Fotografía 13. Trabajos en el área del "pozo séptico"**

Seguido a la visita se desplazó hacia el área donde se encuentra en pozo de recolección de lixiviados, la cual consta de una "pozo séptico" donde se encontró un tanque de almacenamiento subterráneo para el almacenamiento de lixiviados, el cual cuenta con paredes en ladrillo para evitar que las aguas lluvias se infiltren, se encontró excavación al costado norte de la misma, según lo manifestado por el gerente Gustavo Arias, se está realizando un nuevo pozo con mayor capacidad con el fin de evitar rebosamiento de lixiviados., Sin embargo, se pudo evidenciar que el "pozo séptico", se encuentra con filtraciones vertiendo lixiviados directamente al suelo.

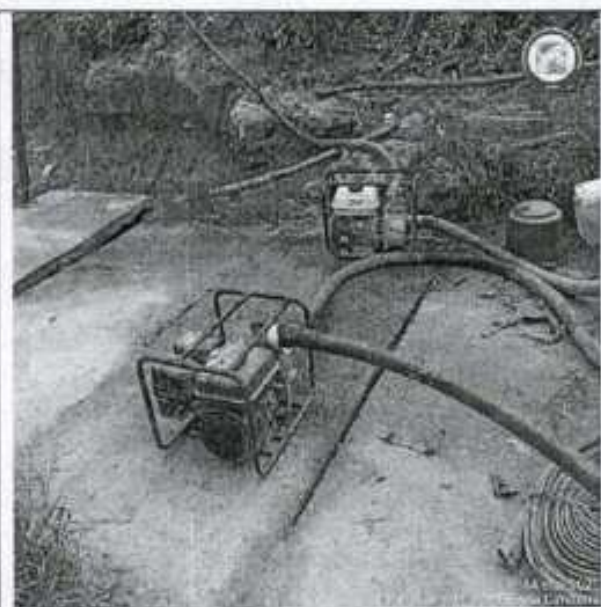
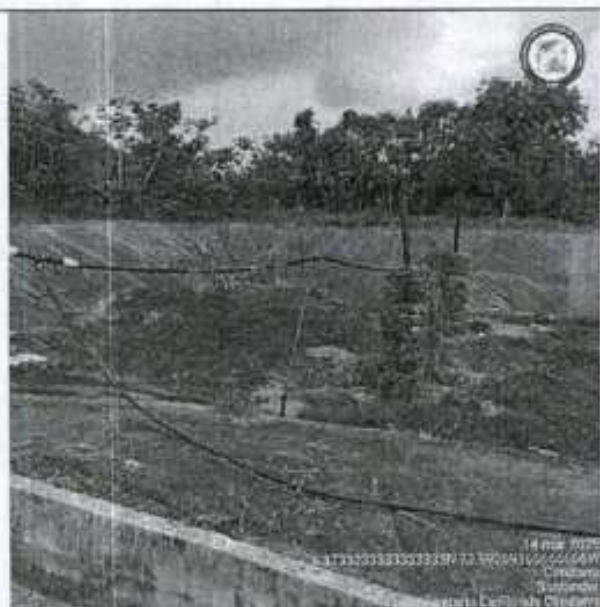
Durante la inspección, se encontraron dos motobombas en la tapa superior del pozo séptico. Una de ellas se utilizaba para la recirculación de lixiviados, los ductos y estructuras asociadas se dirigían hacia la celda cuatro (4), dispersando los lixiviados sobre la geomembrana y los residuos mediante surtidores.

Además, se observó que la motobomba se encendió durante la visita de seguimiento. Sin embargo, no cuenta con un sistema de encendido automático ni alarmas que alerten cuando el pozo esté a punto de colmatarse.

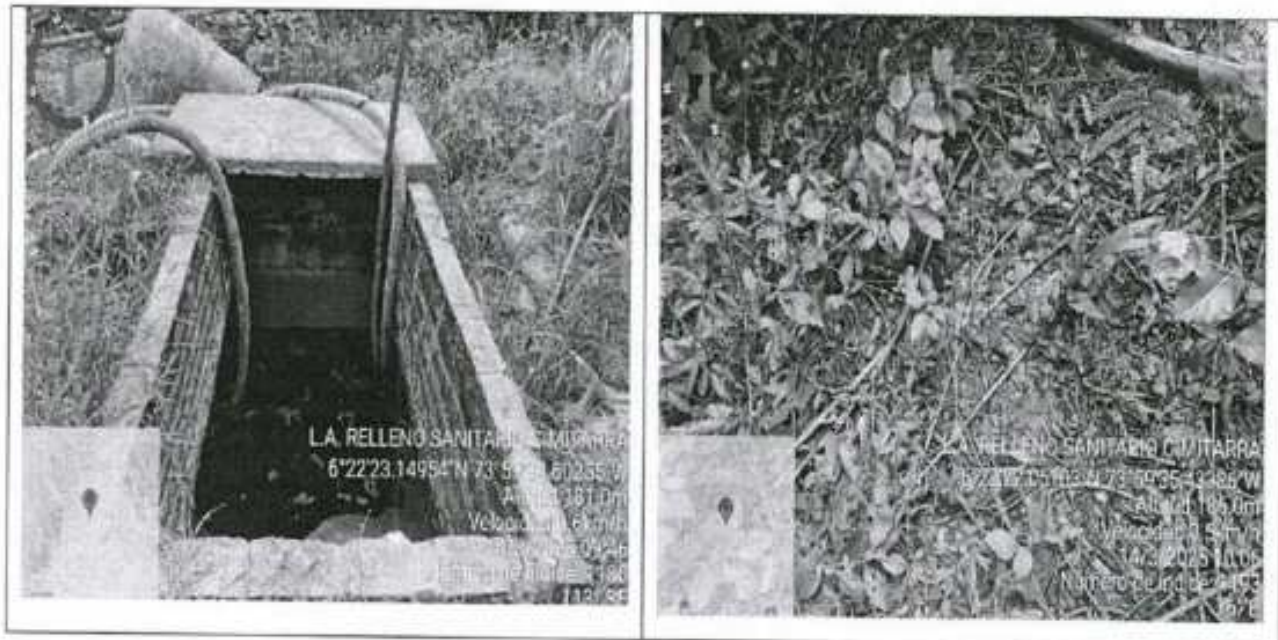
Continuando con la inspección al área donde se encuentra el "pozo séptico", se evidenció que la segunda motobomba que supuestamente era utilizada para sacar el agua que se encontraba en el hueco construido, se encontraba directamente conectada al "pozo séptico", donde llegan los lixiviados directos de la celda 2 y 4, siguiendo la tubería de 2 pulgadas se desplazó hacia el

punto de descarga encontrándose bajo las coordenadas geográficas Longitud: -73.993111  
Latitud: 6.372741, donde se pudo evidenciar encharcamiento de lixiviado en el sitio, suelo  
desnudo.

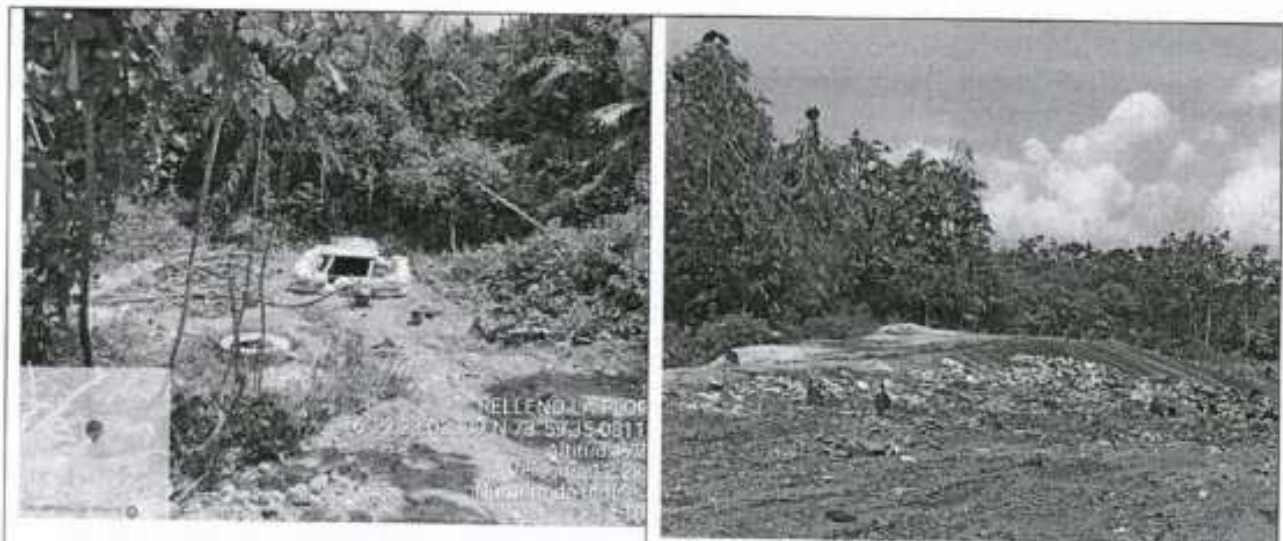
**Fotografía 19 y 20. Imagen tomada el día 18 de octubre de 2024 área pozo séptico del relleno sanitario La Florida  
del municipio de Cimitarra.**

Continuando con la visita de seguimiento en el área que se encuentra entre la celda cuatro (4)  
y el pozo séptico se evidencio un área totalmente intervenida removiendo la cobertura vegetal  
que se encontraba en el lugar como se corrobora en las siguientes fotografías:

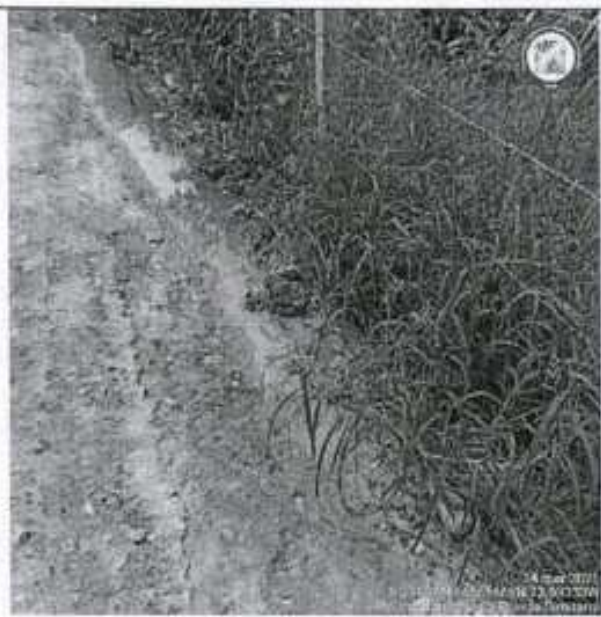
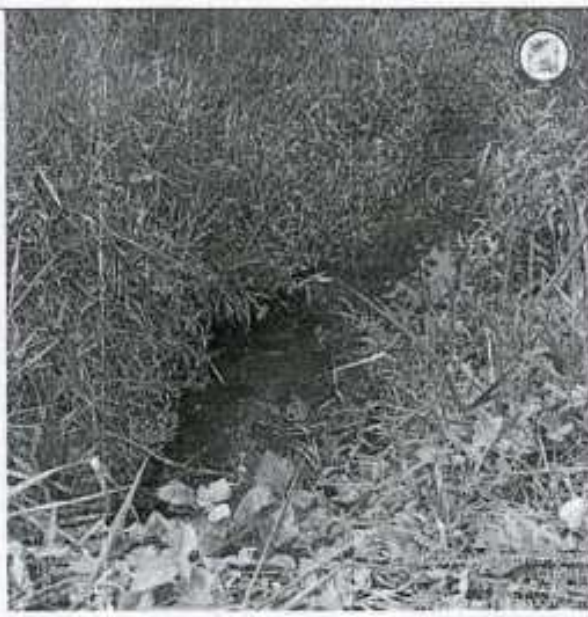
**Fotografía 23 y 24.** Afloramiento de lixiviados y drenaje al costado sur de la celda tres (3) del relleno sanitario La Florida.

Finalizando el recorrido inspeccionando el área del costado sur de la celda tres (3), se evidencio afloramiento de lixiviados vertiendo directamente al suelo, además se encontró un flujo de agua al costado sur de dicha celda, donde se vierten dichos lixiviados.
